FAVIZSGÁLATI ADATLAP

Műszeres favizsgálat

| Felmérés helye | VIII. kerület, Semmelweis Egyetem Belső Klinikai Tömb |
| Fa azonosítója | 106. |

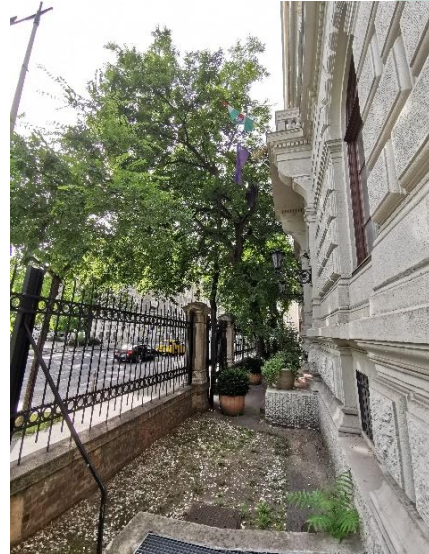
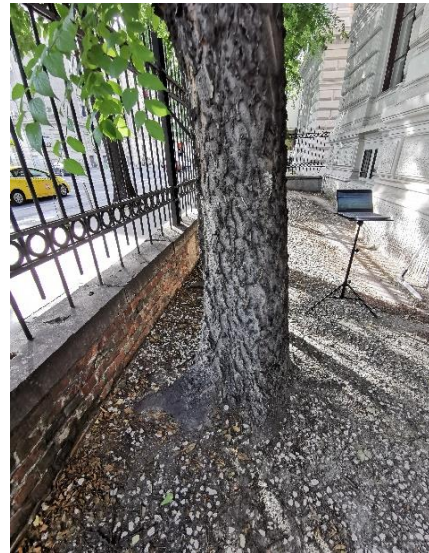
| gyökérsérülés | x |
| gyökérnyak sérülés | x |
| a talajfelszín megemelte | x |
| egyéb | felszínre került gyökérzet, terpeszes gyökérnyak, gyökértorlódás, beszűkült élettér, kerítés mellett |

| fagyrepedés | x |
| korhadás | x |
| ferde növekedés | x |
| egyéb | sarjak, dudorok |

| odvasodás | x |

| egyéb | korhadt vázág, úttest felé dől, sarjak, fennakadt ágak, épülethez érő ágak |

Kivágás
