Fogászati implantáció balsikerei, megelőzésük, ellátásuk

Dr. Körmöczi Kinga

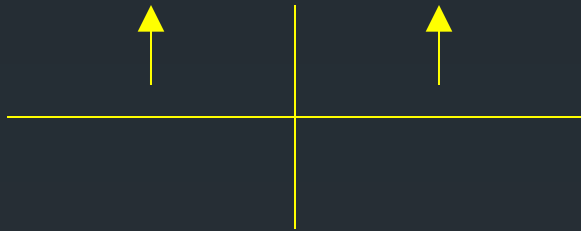
Ahány gyökér annyi
implantátum

($\frac{6}{6}$ két implantátum)
