# Az implantációs beavatkozások és lehetséges szövődményei

Dr. Körmöczi Kinga, PhD  
egyetemi adjunktus  
SE Arc- Állcsont- Szájsebészeti és Fogászati Klinika

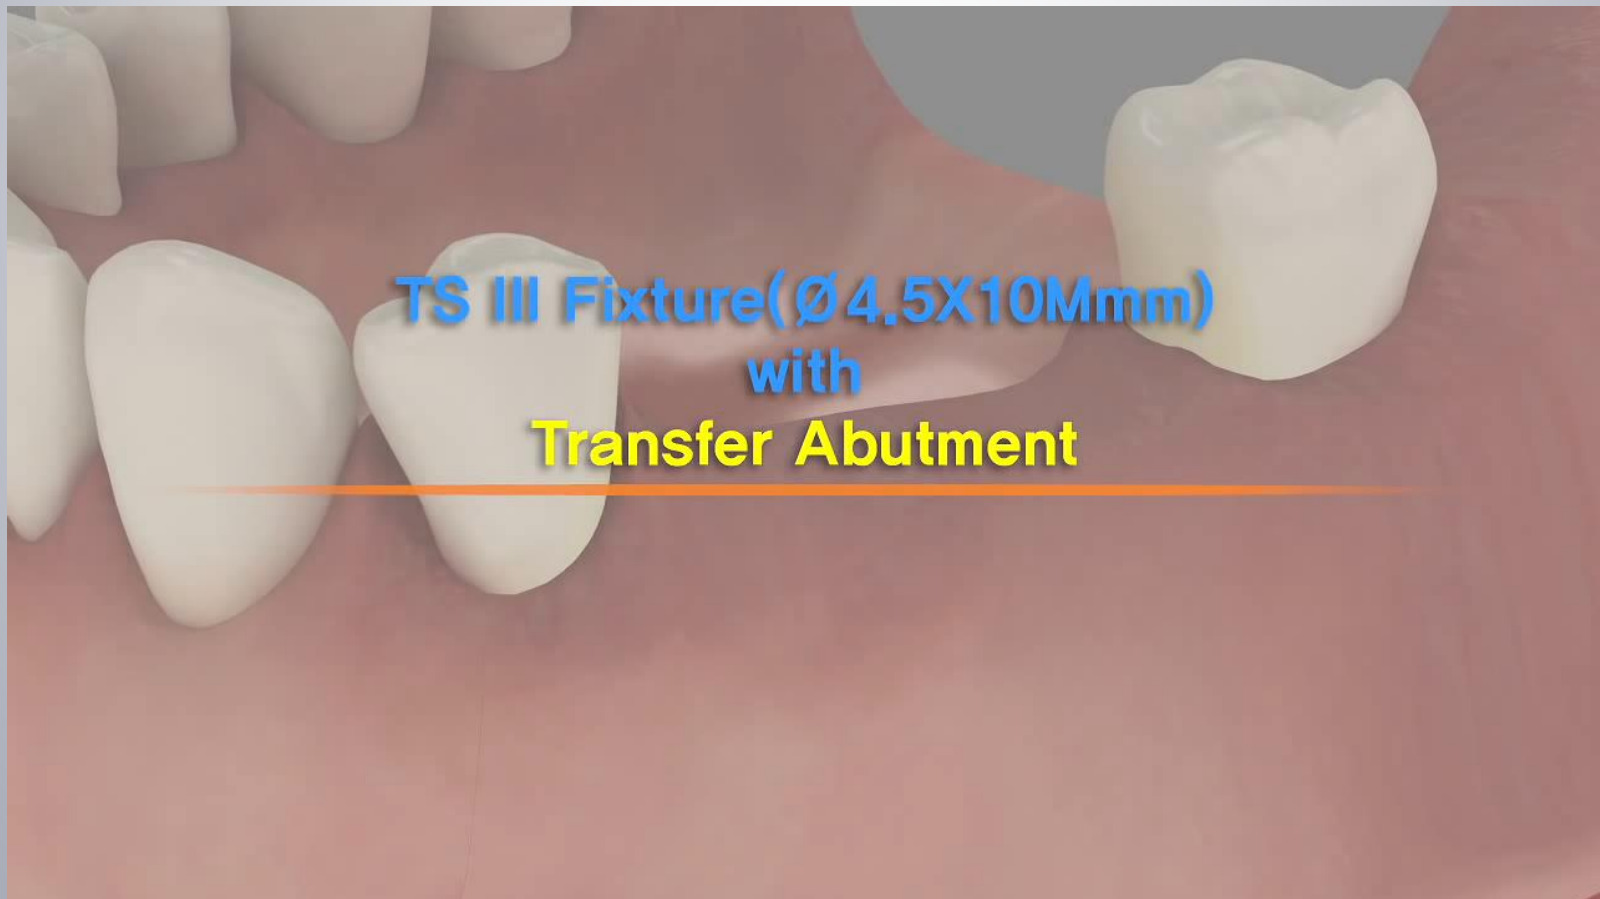
# Fogászati implantáció

Lebonykózást követően az állcsonton kialakítjuk az implantátumágyat, majd behelyezzük a fogászati implantátumok és zárjuk a sebet.

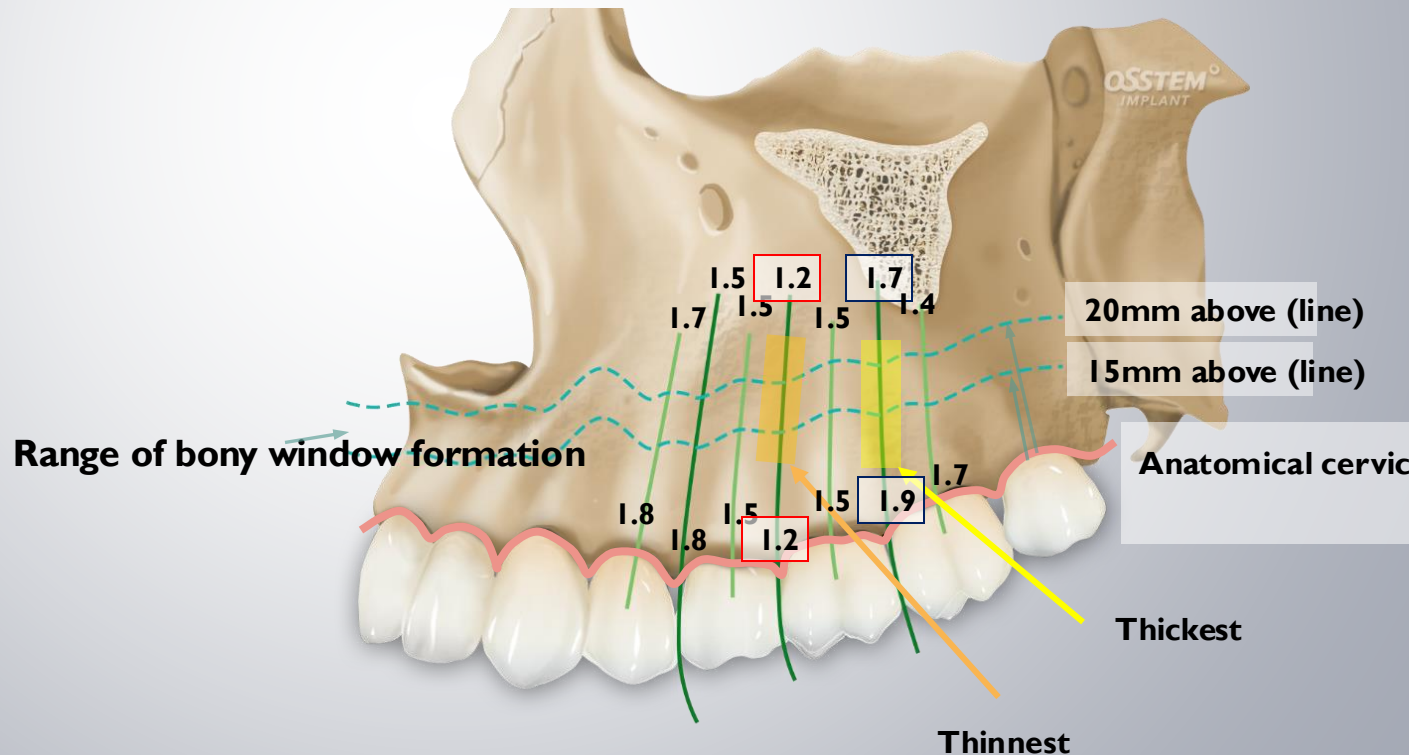
# Csontpótlás sinus-lift

Laterális fal: nyitott sinus-lift műtétének területe

- 1) Vastagsága: kb. 1~2mm
- 2) A legvékonyabb a második premoláris és az első moláris fogak között
- 3) A legvastagabb az első és második nagyörlő közti területen

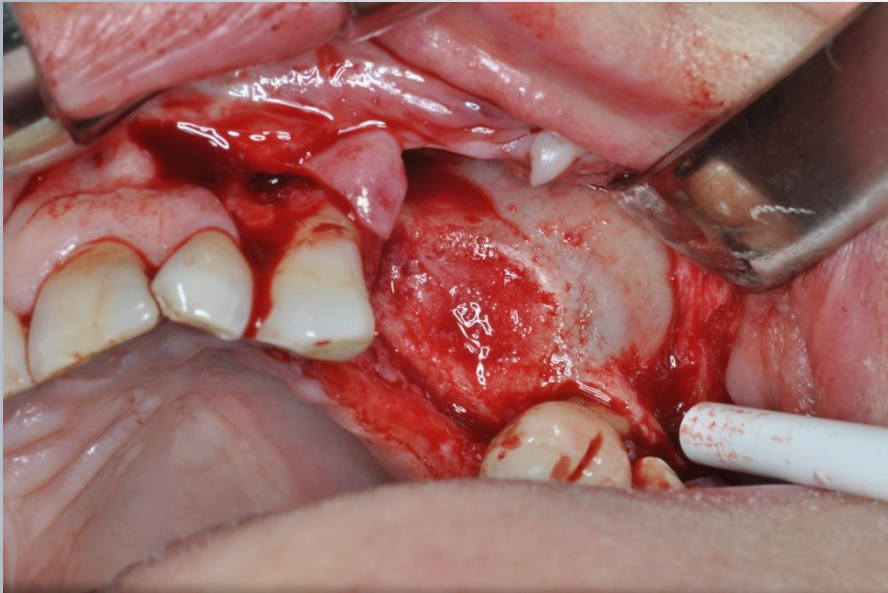
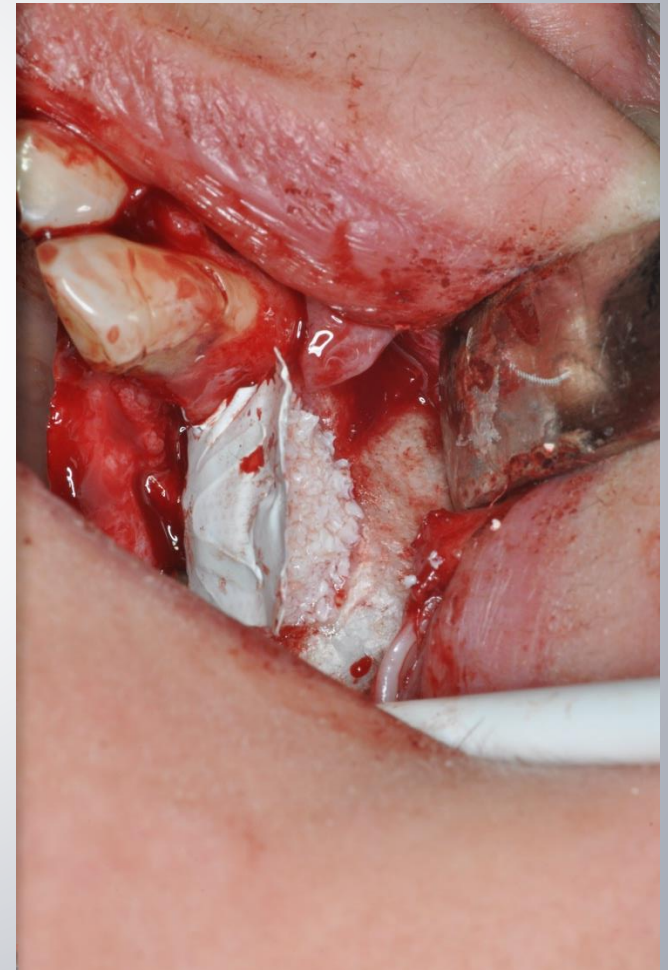
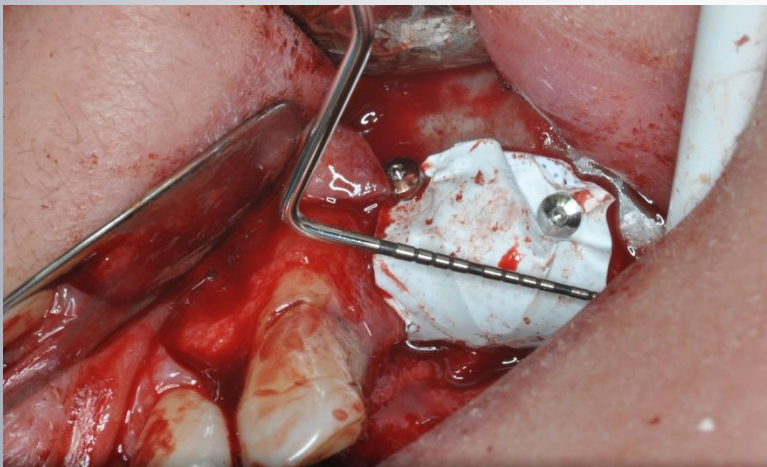
# Csontpótlás vertikális augmentáció

A beavatkozás lényege, hogy az alveolus gerinc magasságát a rágósík irányába növeljük. Mind alsó, mind felső állcsonton.

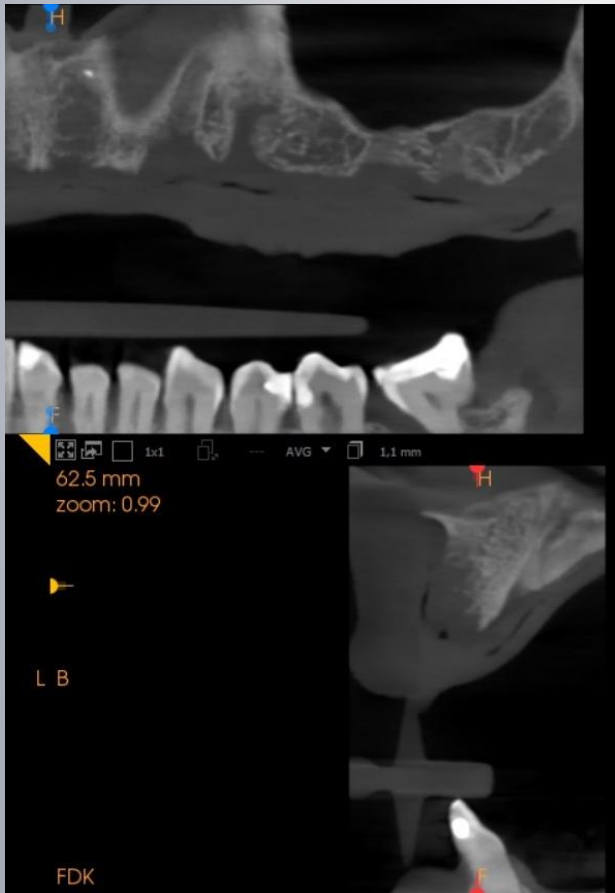
# Csontpótlás laterális augmentáció

A beavatkozás lényege, hogy az alveolus gerinc vastagságát, oldalirányba növeljük.

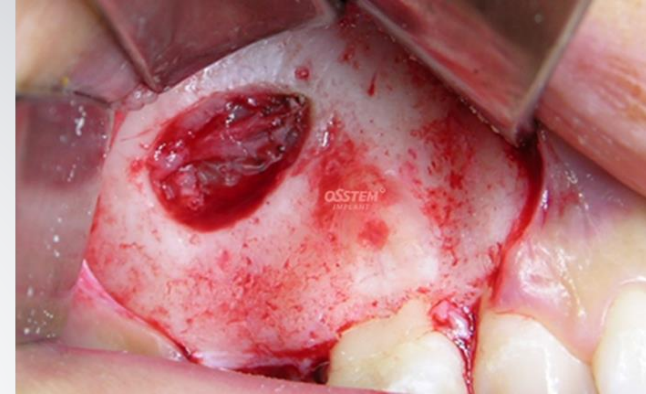
[Superior-lateral view]

IOA: Intraorbital artery  
MA: Maxillary artery

[ Medial view ]

PSAA : Posterior superior alveolar artery  
IA: Intraosseous anastomosis  
EA: Extraosseous anastomosis

- Az a. infraorbitalis és a. alv. post. sup között anaszomózisok jöhetnek létre
  - a. Intraosseous anastomosis: 100%
  - b. Extraosseous anastomosis: populáció 44%

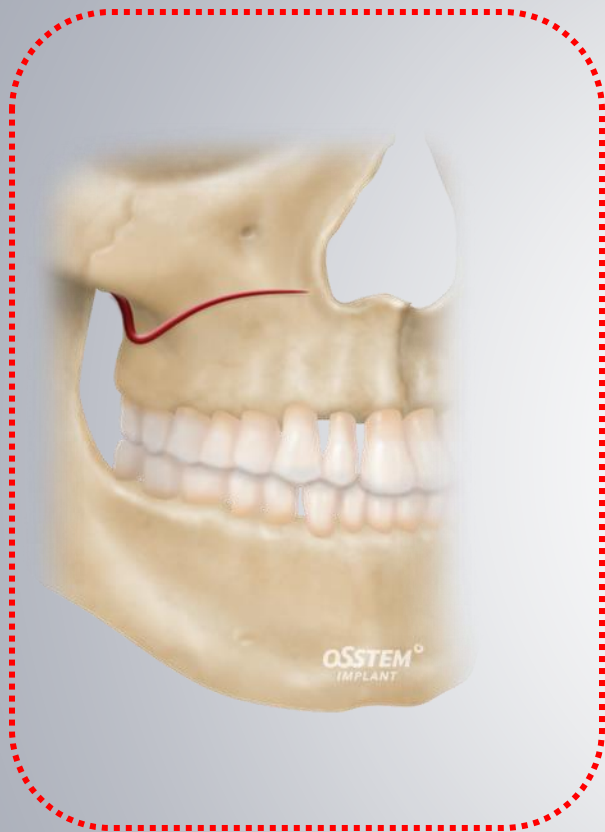
## Intraosseous anastomosis lefutása

**Egyenes lefutás**  
**75%**

**U-alakú lefutás**  
**21.9%**

**Lépcsős lefutás**  
**3.1%**

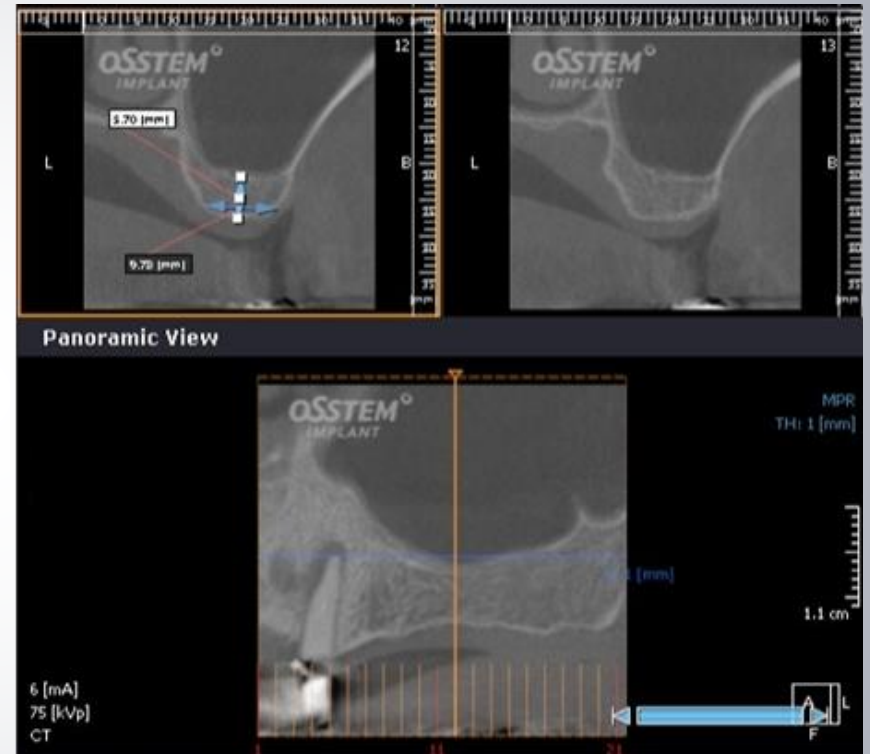
Blood vessel on sinus floor

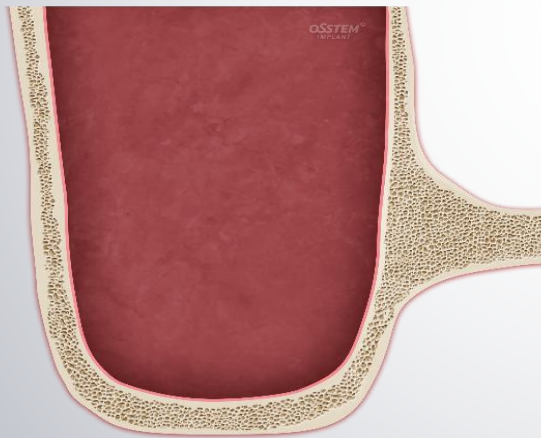
- Általában síma lefutású, de korábbi periapicalis gyulladások területén a felület változhat, illetve a nyálkahártya jobban tapad a csonthoz
- U-alakú
- V-alakú

**U-alak**

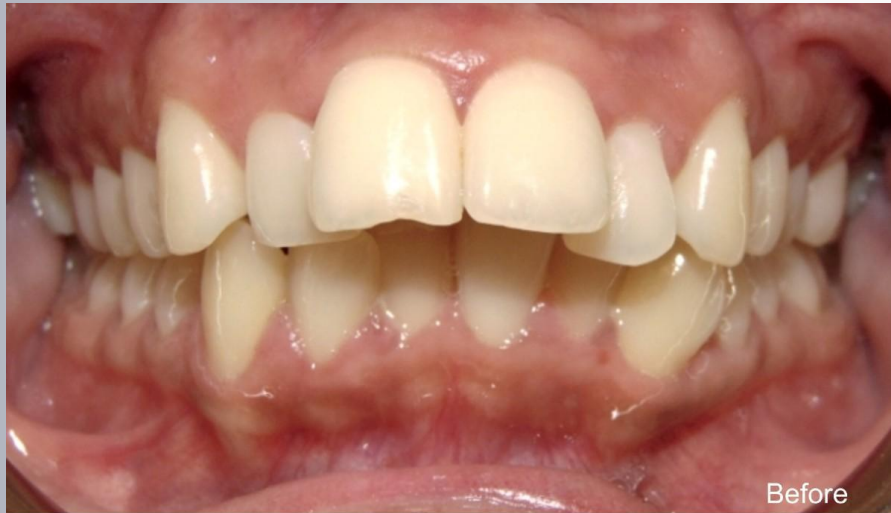
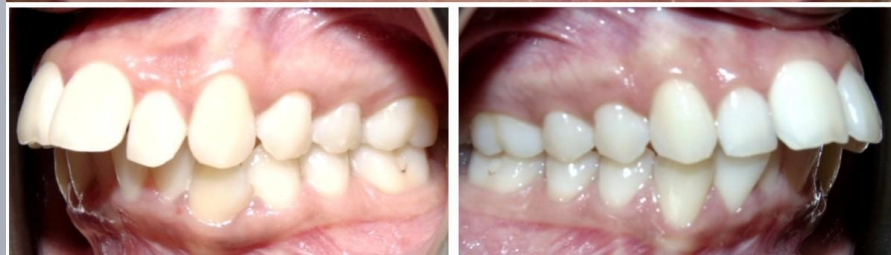
### **Fenestráció**

Implantátum teste vagy  
apicalis harmad

### **Dehisztencia**

Implantátum nyaki részén

- Nem megfelelő csontmennyiség
- Implantátum rossz pozícionálása
- Szomszédos fogak tengelyállása

Mindkét esetben GBR technika, hosszabb gyógyulási idő  
Megelőzés: Sablon, előzetes csontpótlás

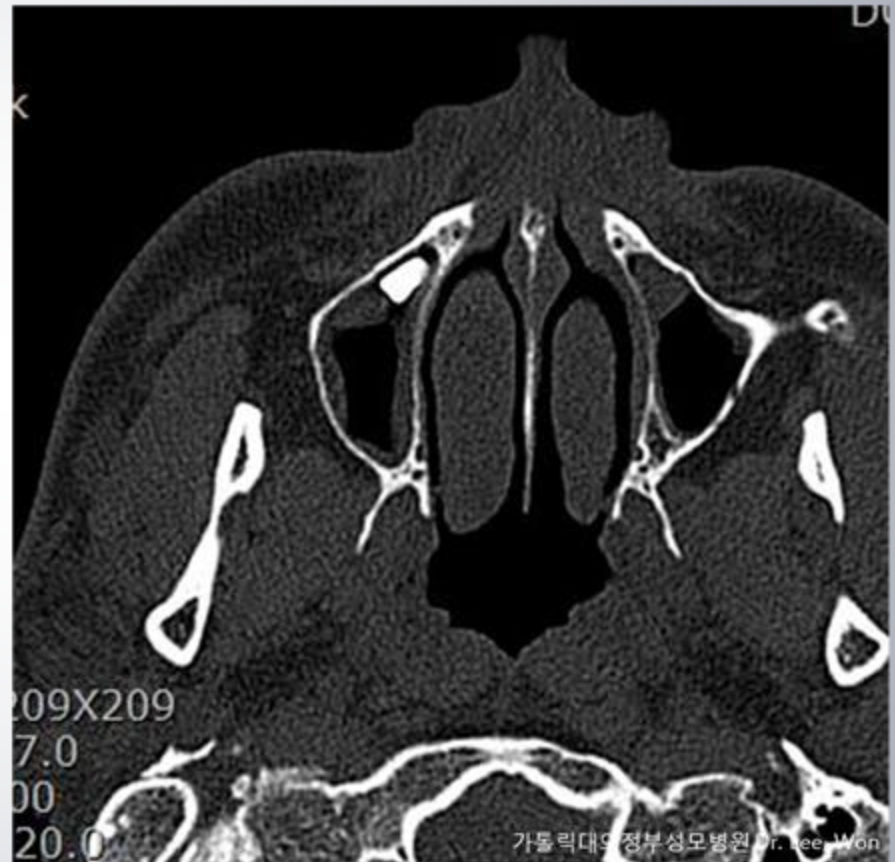
## Implantátum sinus-maxillarisba való exponálódása

- Az alveoláris gerinc felől végzett eltávolítás
- Maxilla laterális falán képzett ablakon keresztüli eltávolítás
- Fossa canina területésől bevezetett endoszkóp vezérelt eltávolítás
- FESS

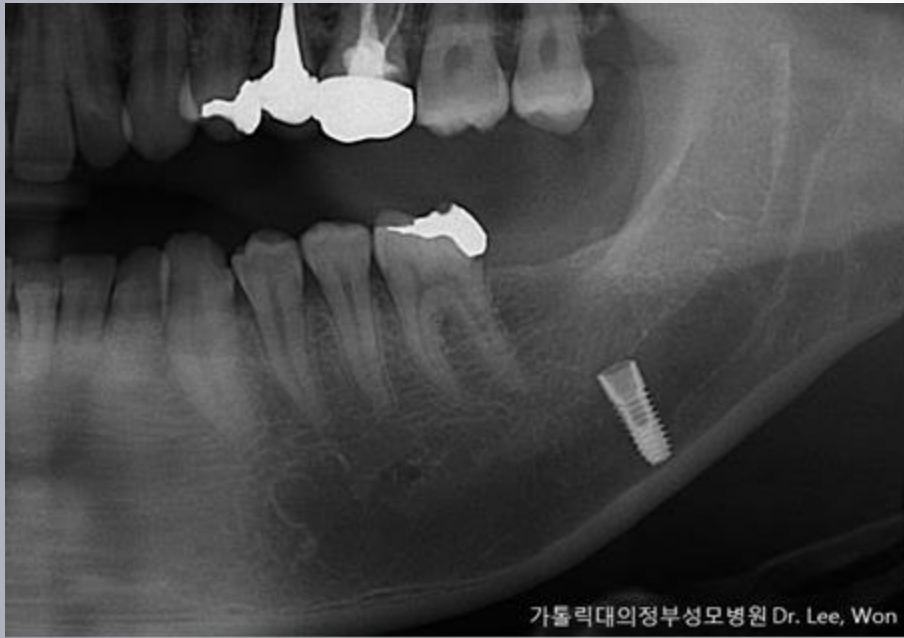
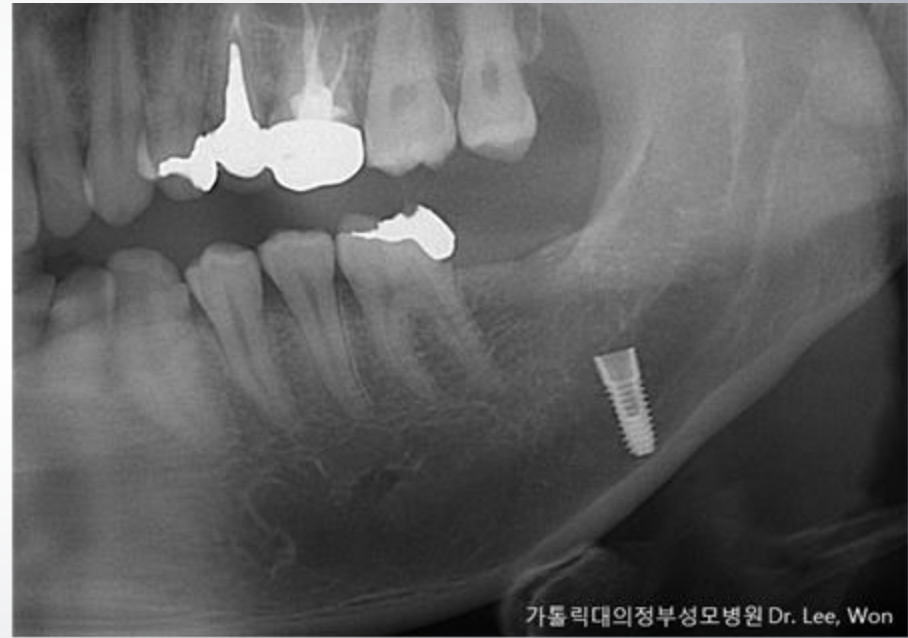
## Implantátum sublingualis területre való exponálódása

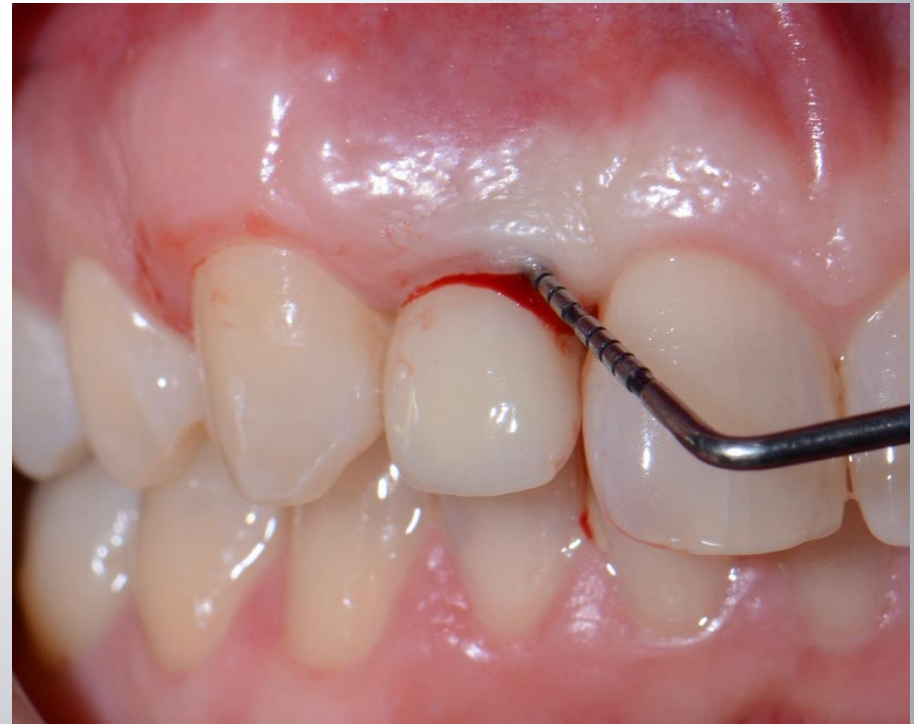
# 1. Mucositis

- Mucositis: implantátum körüli gingiva gyulladása csontveszteség nélkül
- Oka: rossz szájhigiéne, csökkent immunrendszer
- Klinikai kép
  - 4,0 mm-nél nagyobb sulcusmélység
  - Spontán vérzés
  - Váladékozás
- Terápia: konzervatív

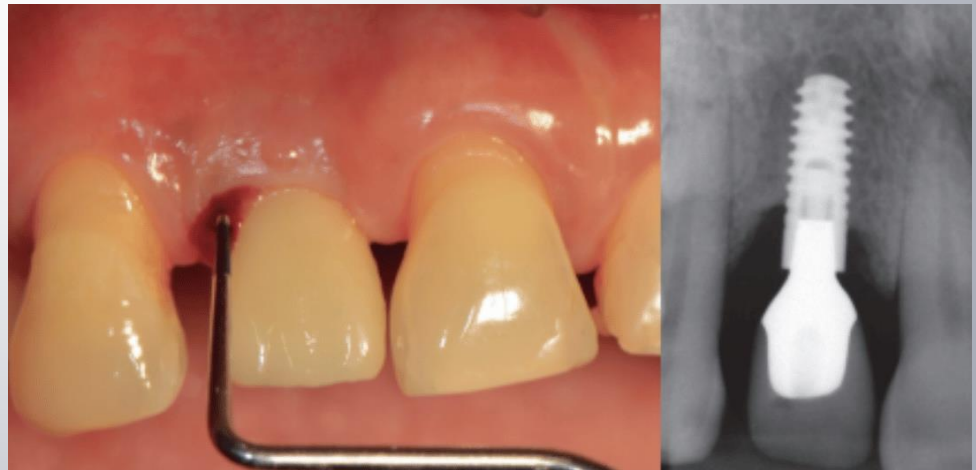
## 2. Periimplantitis

Az implantátum körül kialakult progresszív csontveszteséggel (V-alakú) járó gyulladás (gingiva+csont)

- Túlterhelés - nem megfelelő sebészi és protetikai terhelés– nem elegendő implantátum felszín, biomechanikailag nem megfelelő fogpótlás
- Rossz szájhigiéne
- Feszés ín hiánya
- Terhelés hiánya

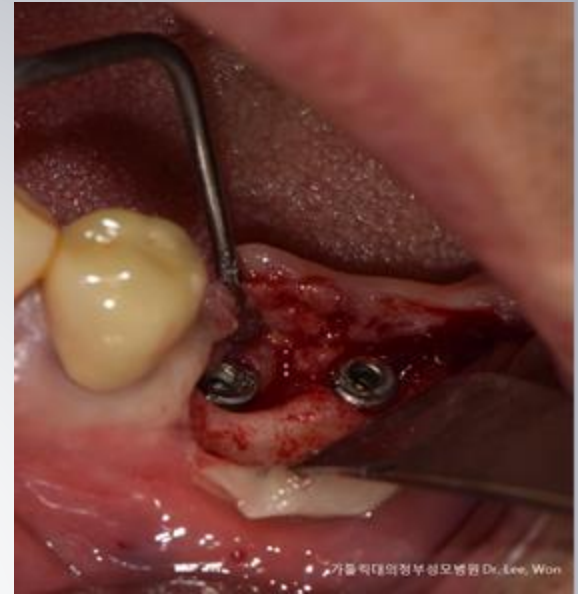
- Gyulladásos tünetek (fájdalom, duzzanat, váladék, erythema)
- Fogpótlás meglazulása, elvesztése
- Törés helye: implantátum teste, nyaki rész, vertikális, horizontális

- Az implantátum és a felépítmény nem megfelelő kapcsolata ( mikrorés )
- Túlterhelés (keskeny implantátum, nem elegendő számú implantátum)
- Implantátum nem megfelelő tengelyállása
- Implantátum anyagának fáradása
- Bruxizmus

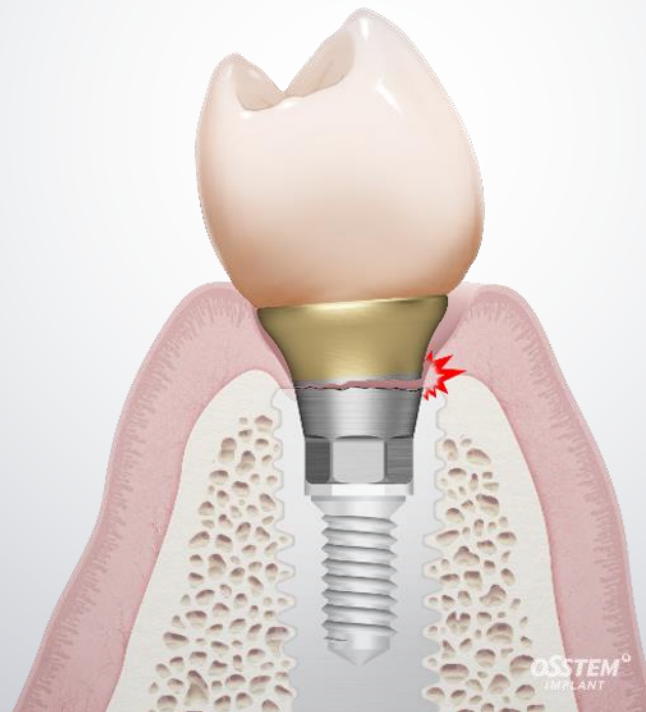
## 8. Felépítmény törése

- Proteikai fej törése a nyaki részen

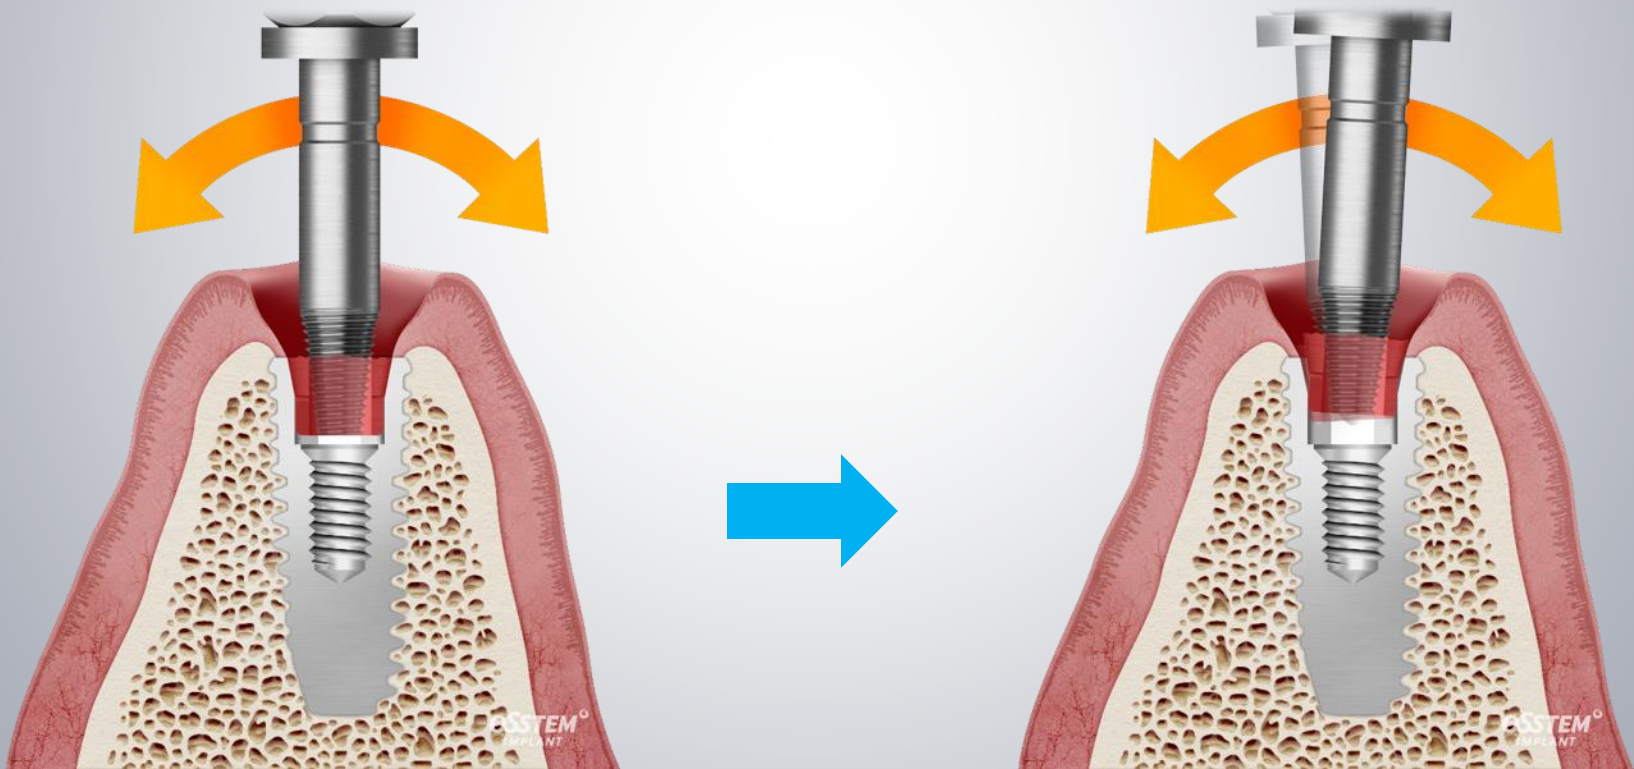
## 8. Betört felépítmény eltávolítása

AR Tip megragadása, kiluxálása a betört felépítménnyel együtt az implantátum belsejéből
