# Alsó kombinált fogpótlás készítése

SE, FOK Fogászati és Szájsebészeti Oktatási Intézet  
Mentor,tutor: Dr. Kivovics Péter  
Rezidens: Zhang Wenru dr.

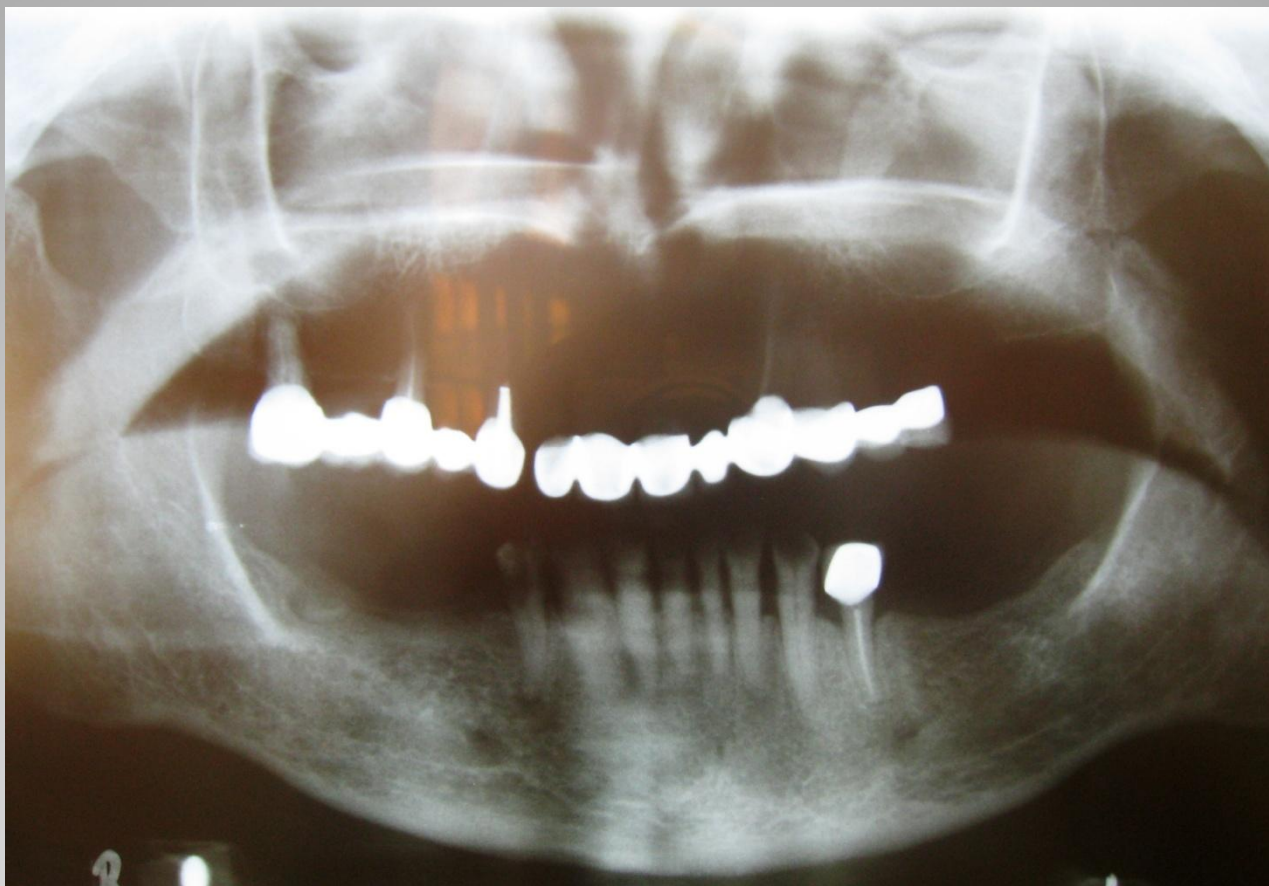
**OP felvétel**

- 34,31 extractio (parodontalisan károsodott)
- 44 sikertelen gyökérkezelés (periodontitis apicalis chronica)

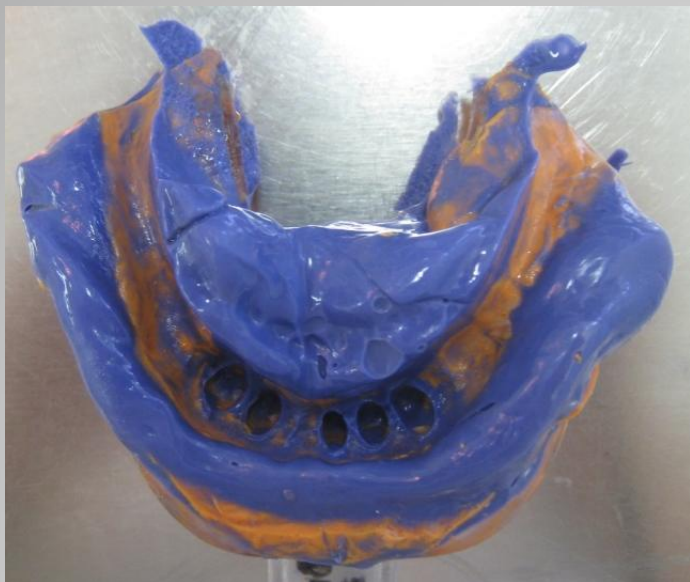
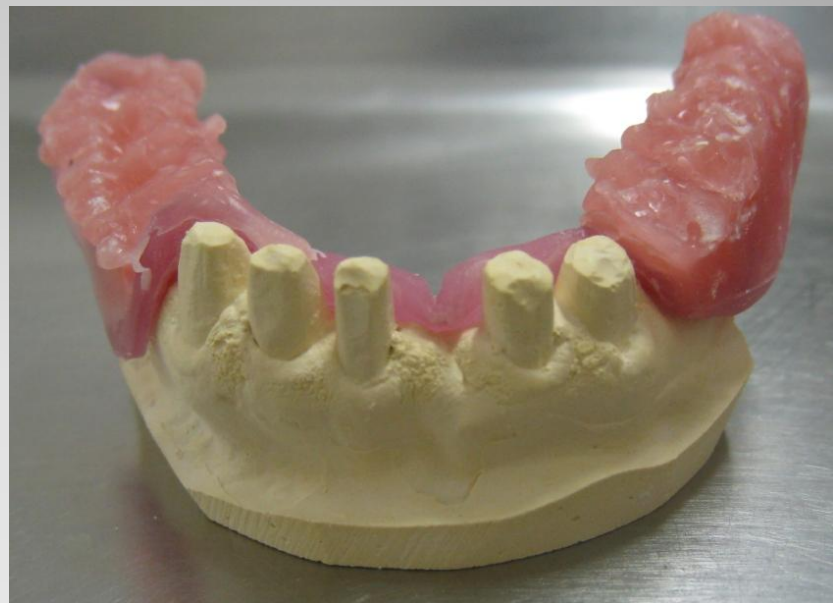
**Preparált fogak**

33-43 kerámiával leplezett öntött korona  
frézelt vállakkal (33,43)
