# Semmelweis Egyetem Fogorvostudományi Kar Fogászati és Szájsebészeti Oktató Intézet

## 21-es fog restaurációja cirkónium koronával

Szakorvosjelölt: Dr. Kapor Klára  
Konzerváló Fogászat és Fogpótlástan rezidens  
Tutor: Dr. Bíró Andrea szakorvos  
Mentor: Dr. Kivovics Péter c. egyetemi tanár  
2019.

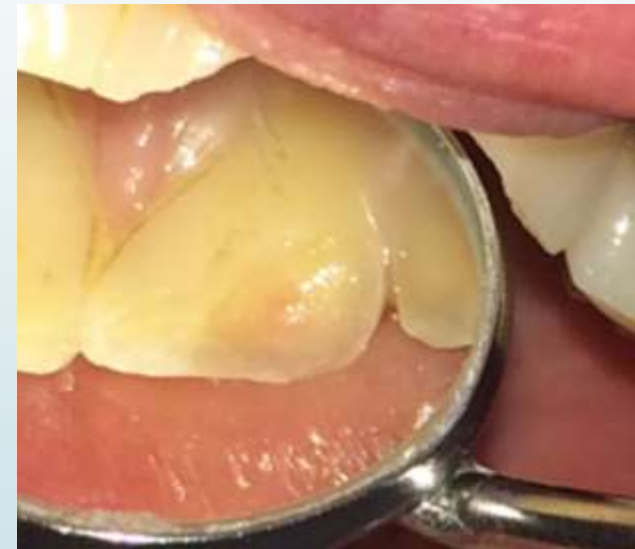
# Panaszos fogak vizsgálata

21 fog: Referencia: 12

- Inspekció: fractura, a fogbélkamra teteje már látható
- Palpatio: nyomásra fájdalom
- Percusszió: kopogtatásra fájdalom
- Szenzitivitás: hidegre fájdalom, 10s-nál tovább elhúzódva, lassan múlik el
- Diagnózis: Periodontitis apicalis acuta

22 fog: Referencia: 12

- Inspekció: fractura
- Palpatio: nyomásra hasonló az ép foghoz
- Percusszió: kopogtatásra nincs érzékenység
- Szenzitivitás: hidegre érzékenység mely 10s-en belül elmúlik

- 21: a panaszos fog gyökérkezelése, megerősítése üvegszálacsapppal és cirkónium vázas, kerámiával leplezett koronával való borítása
- 22: esztétikus kompozit tömással felépítés

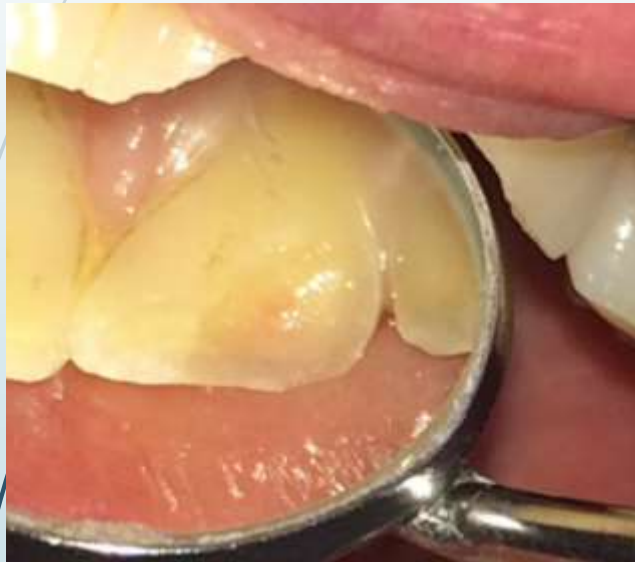
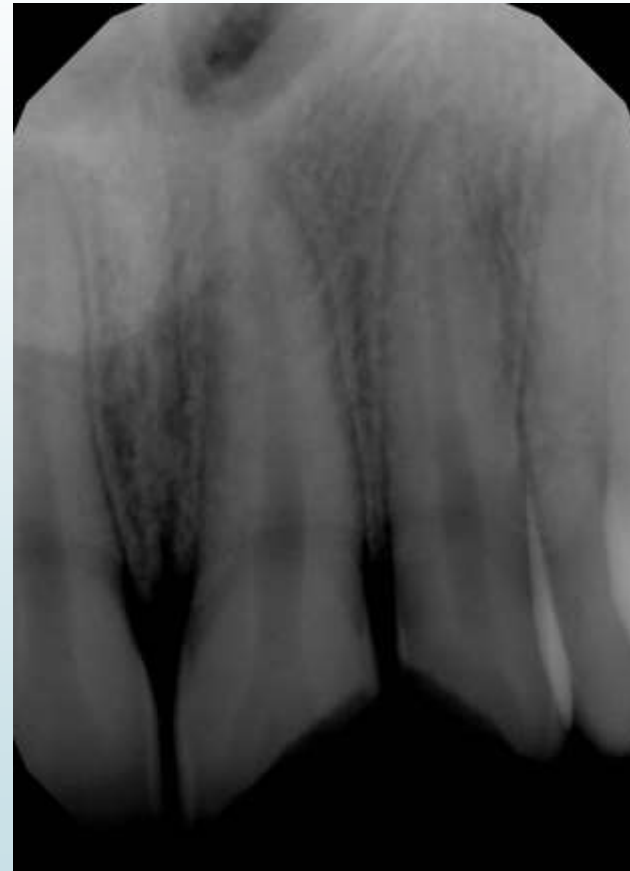
# Kiindulási fotó, Preoperatív röntgen

Becsült munkahossz: 22 mm

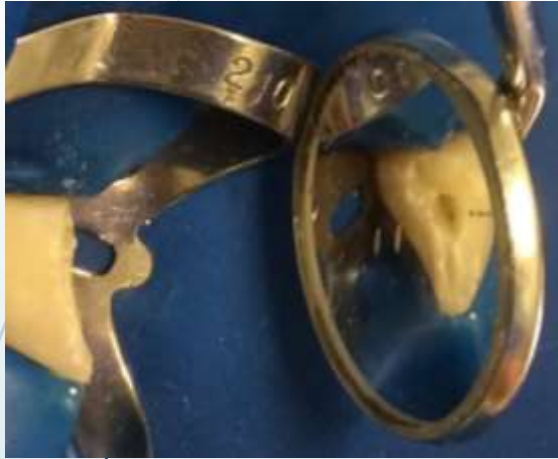
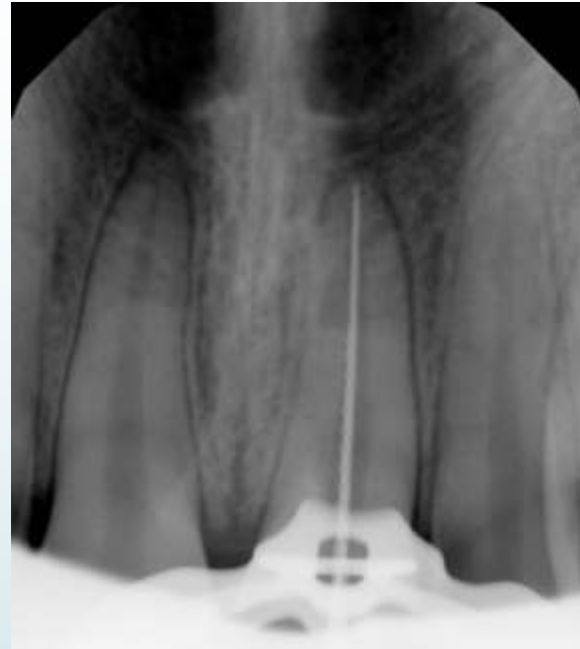
# Gyökérkezelés

Tűs kontroll

Orificium

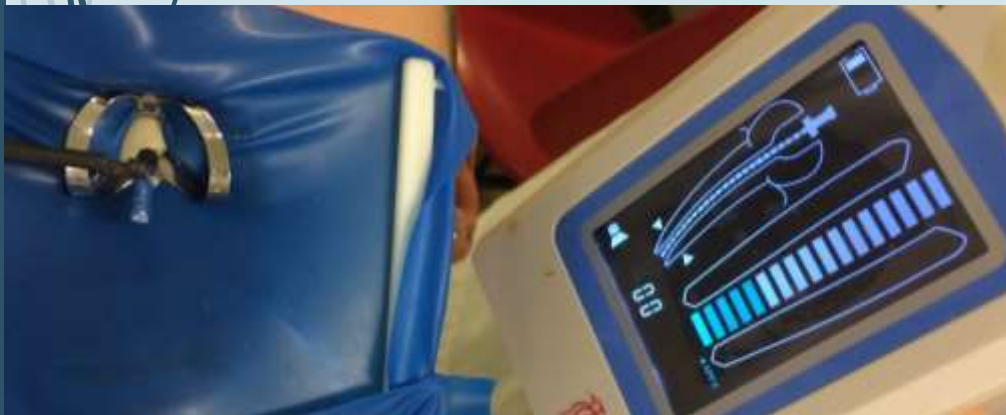
Munkahossz meghatározás apex  
locátorral: 22.5 mm, Mester file: 45 #

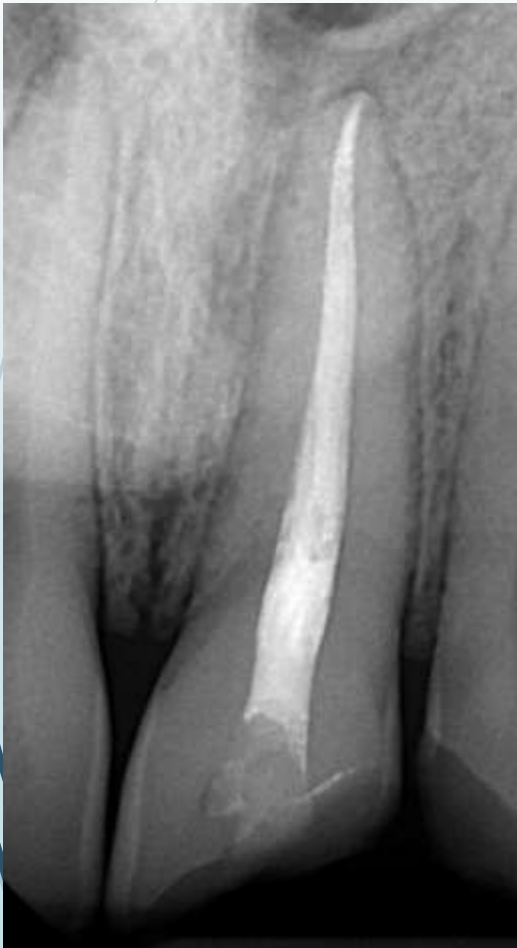
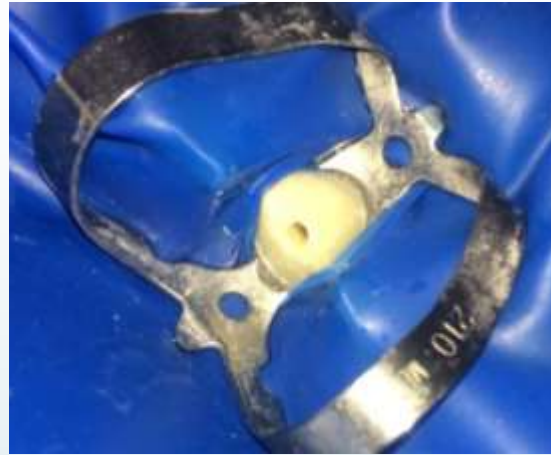
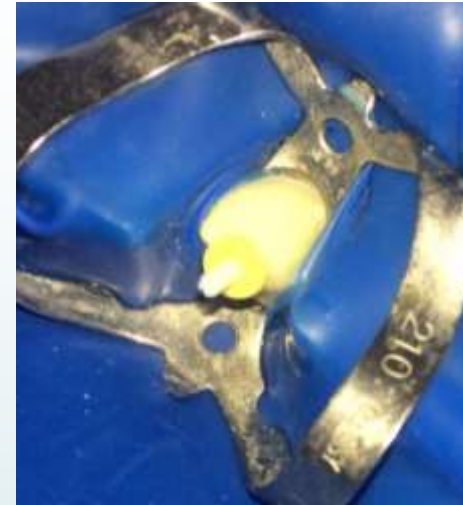
# Fog megerősítése üvegszálas csappal

Postoperatív röntgen

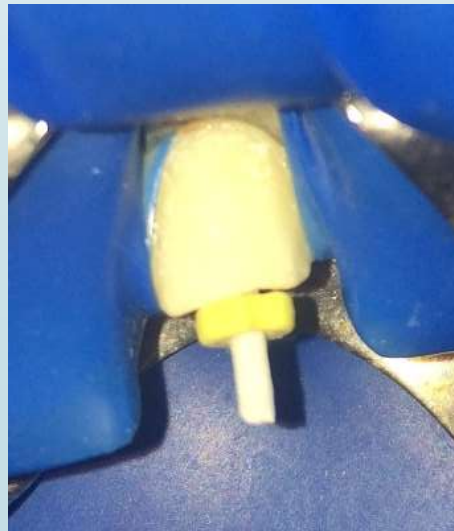
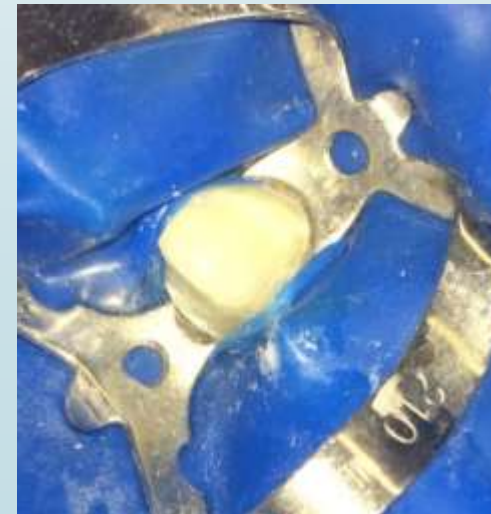
Előfúrás: 14 mm mélységben

Csatorna előkészítése: savazás 20 s, bondozás (single bond)

Üvegszálas csap beragasztás: dual cementtel, polimerizálás

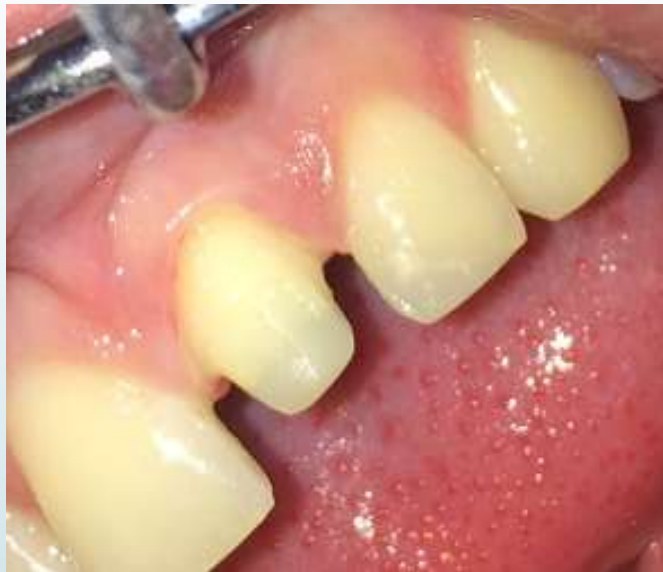
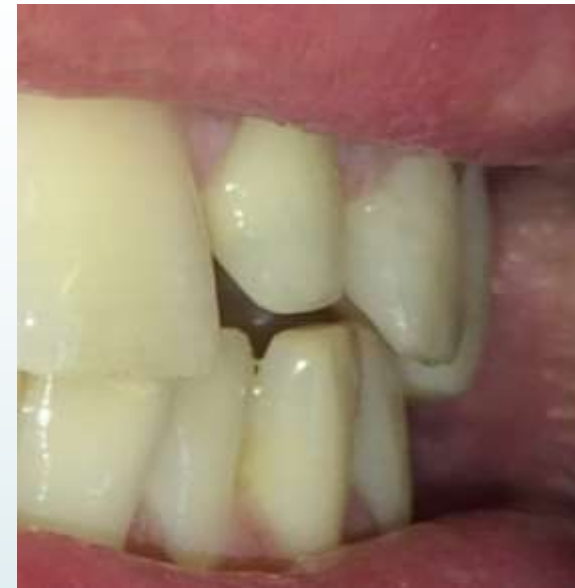
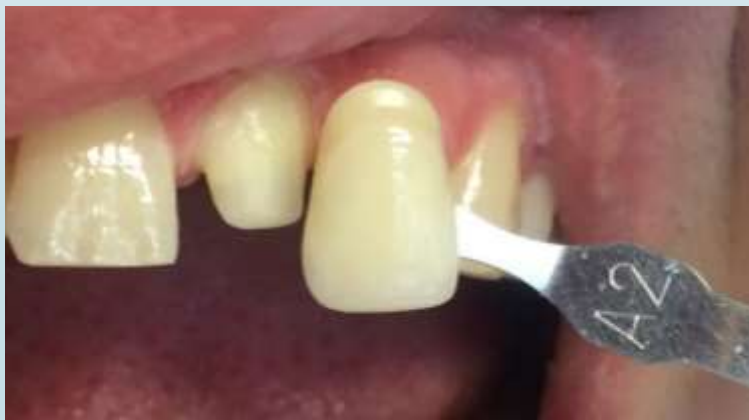
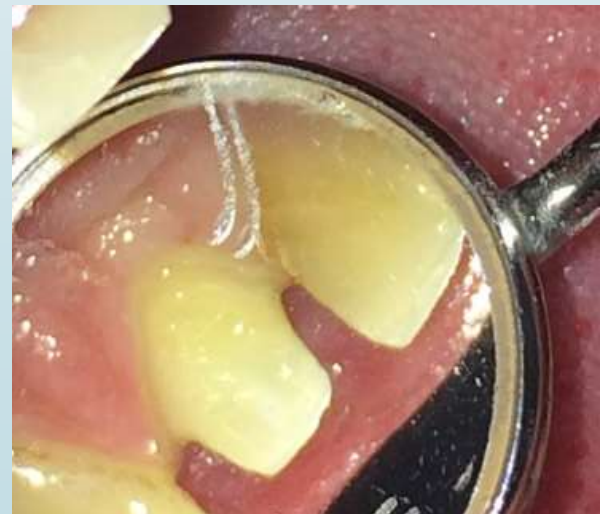
# Előkészített csont, fogszínmeghatározás

Vállas  
preparáció

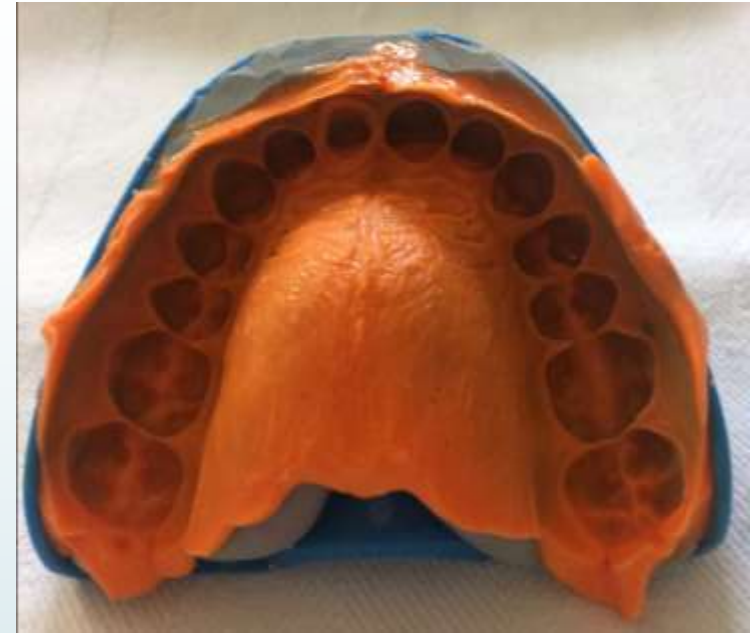
# Lenyomatok cirkónium koronához

Felső:  
2 fázisú, 2 idejű,  
precíziós szituációs  
szilikon lenyomat  
(Zetaplus)

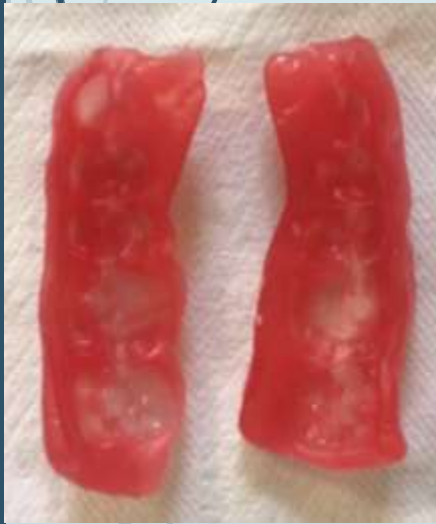
viaszkulcs

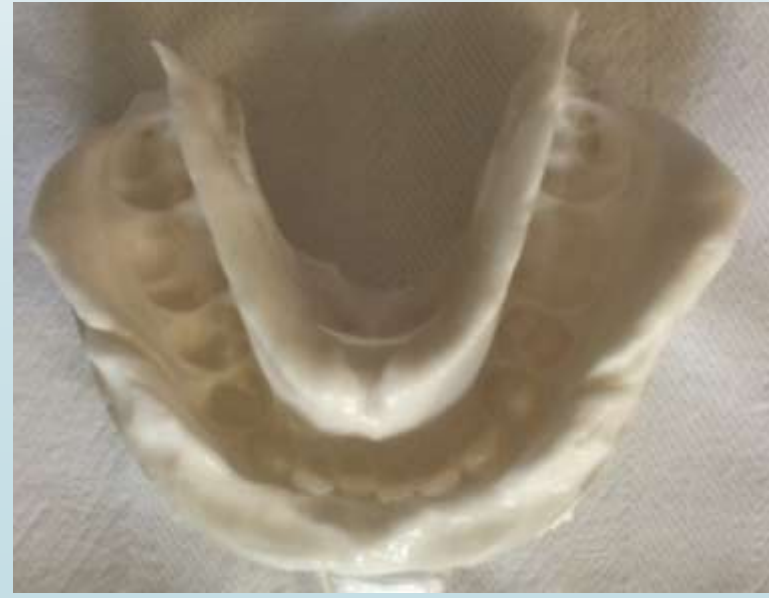
Alsó:  
Antagonista alginát
